DP6 – Un document graphique permettant d’apprécier l’insertion du projet dans son environnement / DP7 – Une photographie permettant de situer le terrain dans l’environnement proche

DP11 – Notice précisant les matériaux et les modalités d’exécution des travaux

DP11-2 – Évaluation des incidences sur un site Natura 2000

DP11 - Présentation du projet

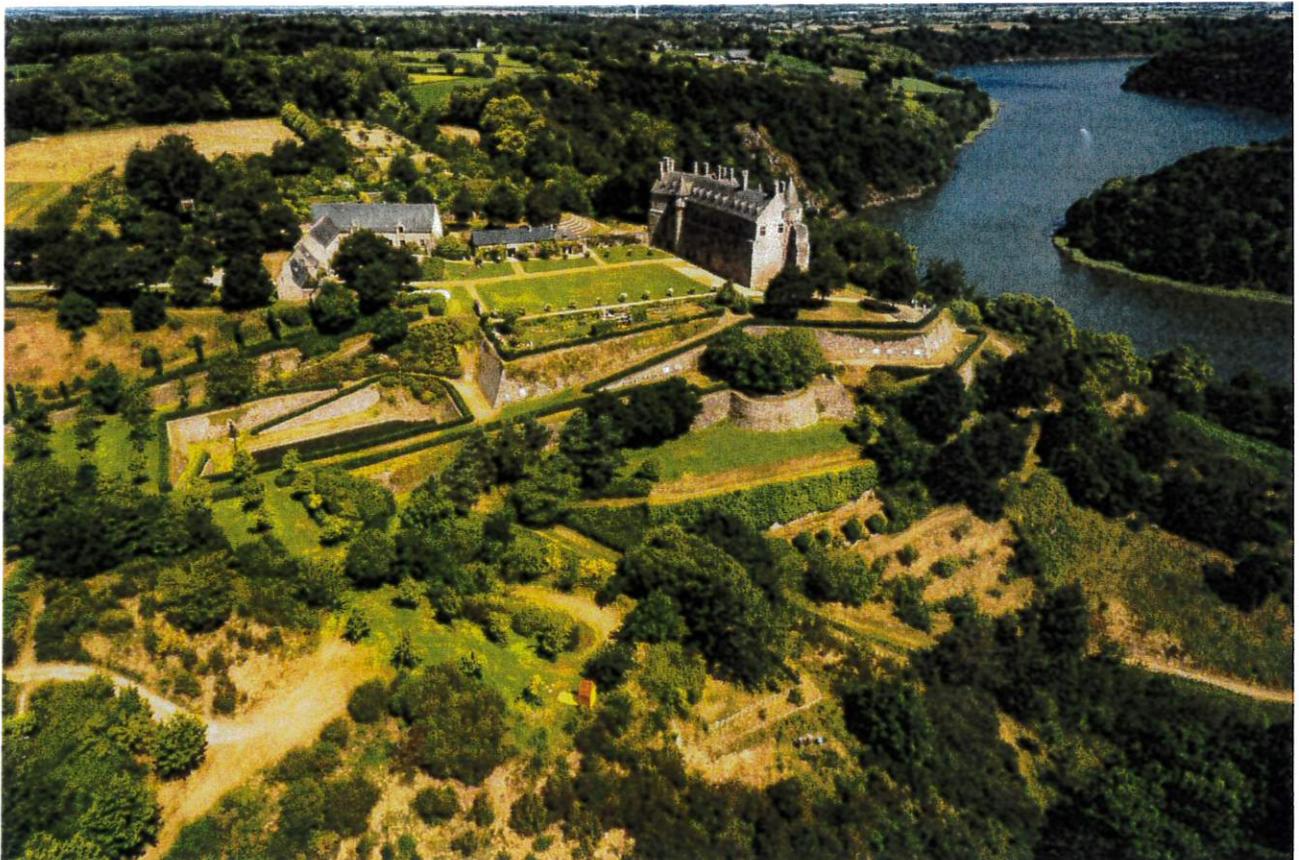
Vue générale :

Les vues lointaines des ouvrages étant limitées, compte tenu de la topographie et de la végétation luxuriante du parc, la DP8 est une vue aérienne du photographe Chimair, intervenu pour le Département en 2016.

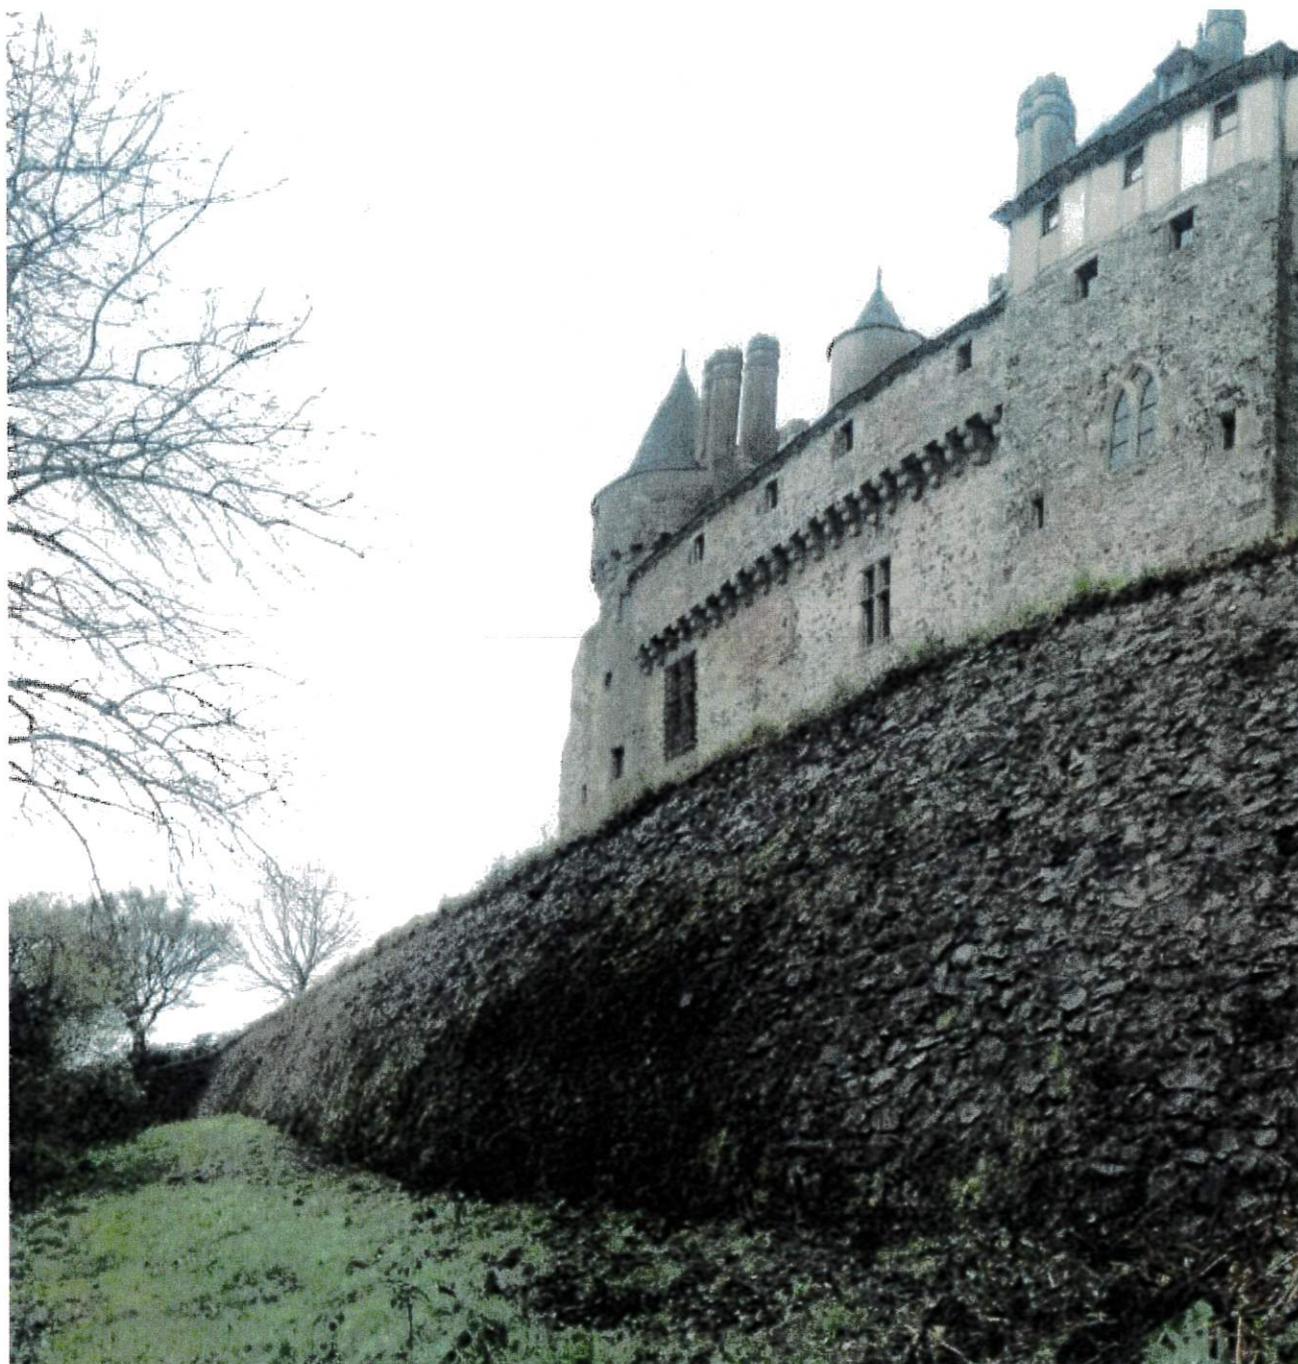
Mur A :

État hiver 2020.

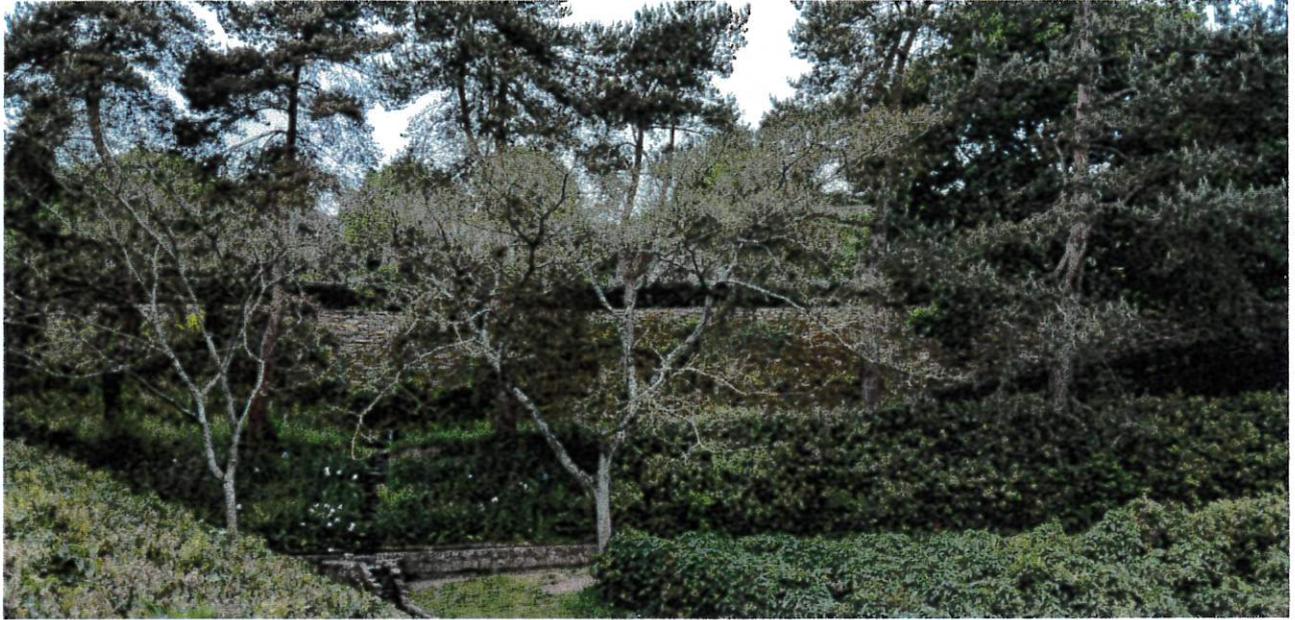
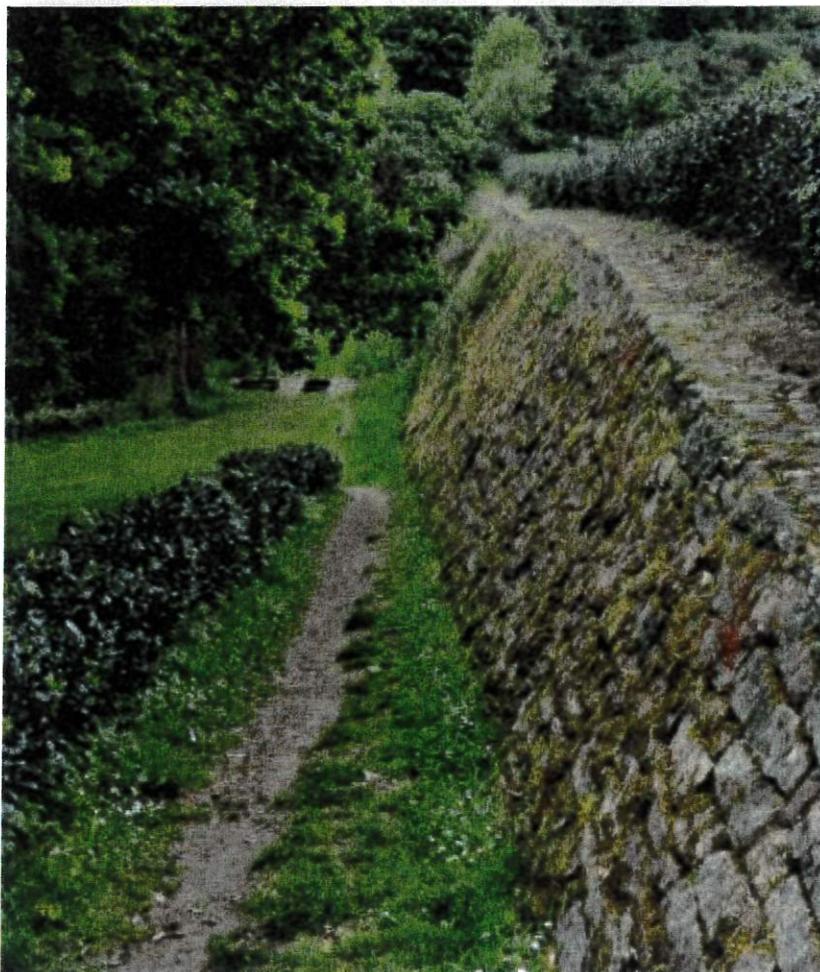
Mur E :

État printemps 2025.

Sur le mur E, l'exutoire en grès du bassins aux chevaux sera maintenu en place.

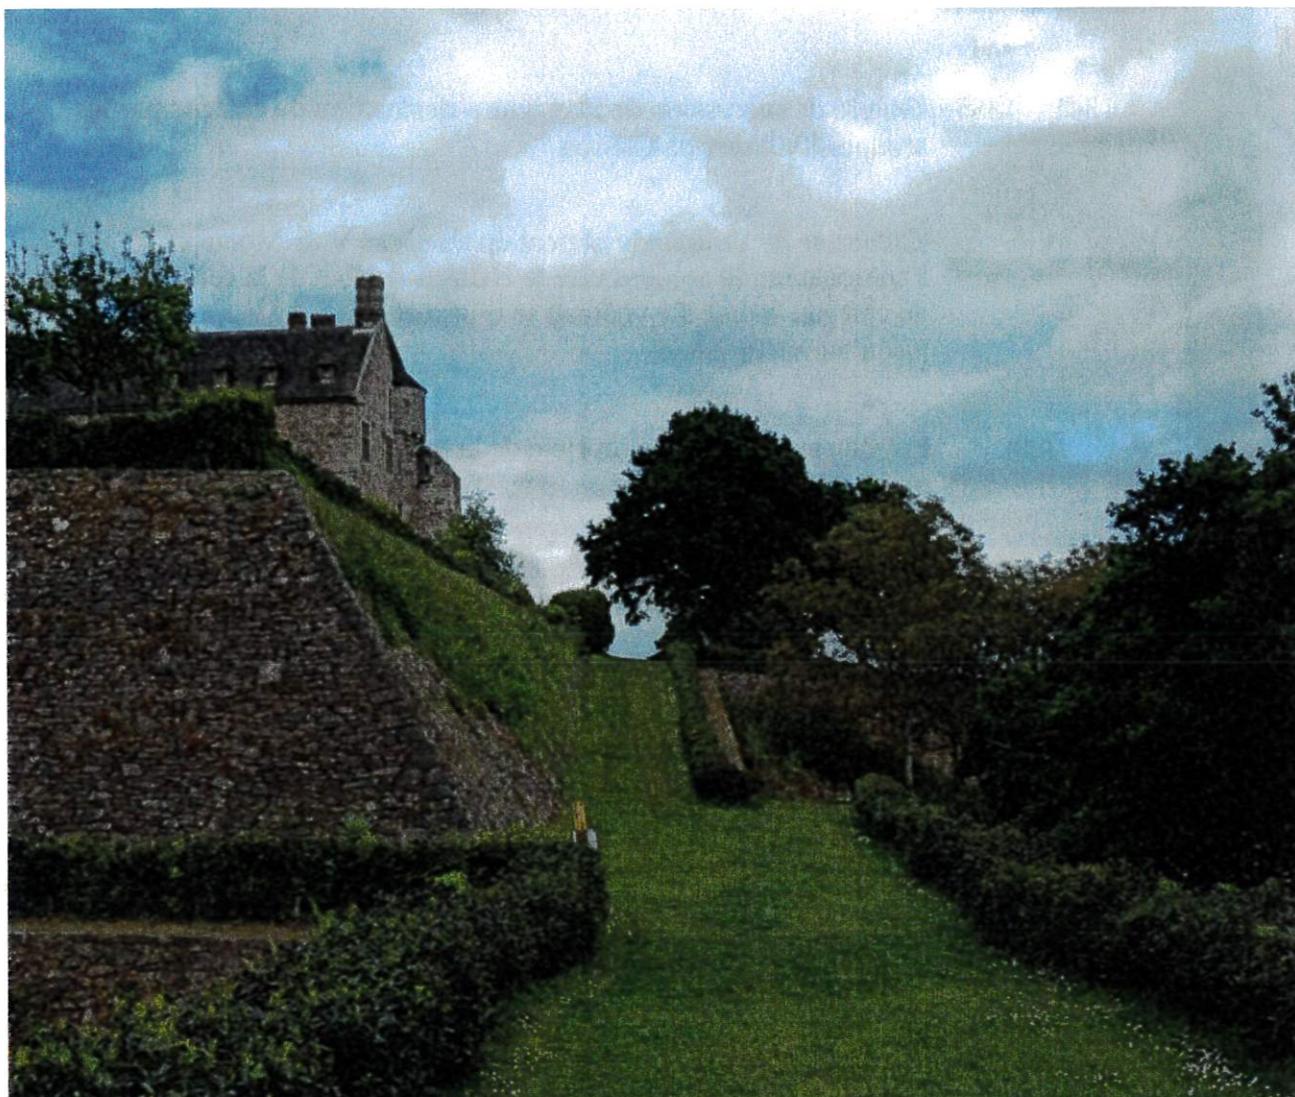
Mur N :

État printemps 2025.

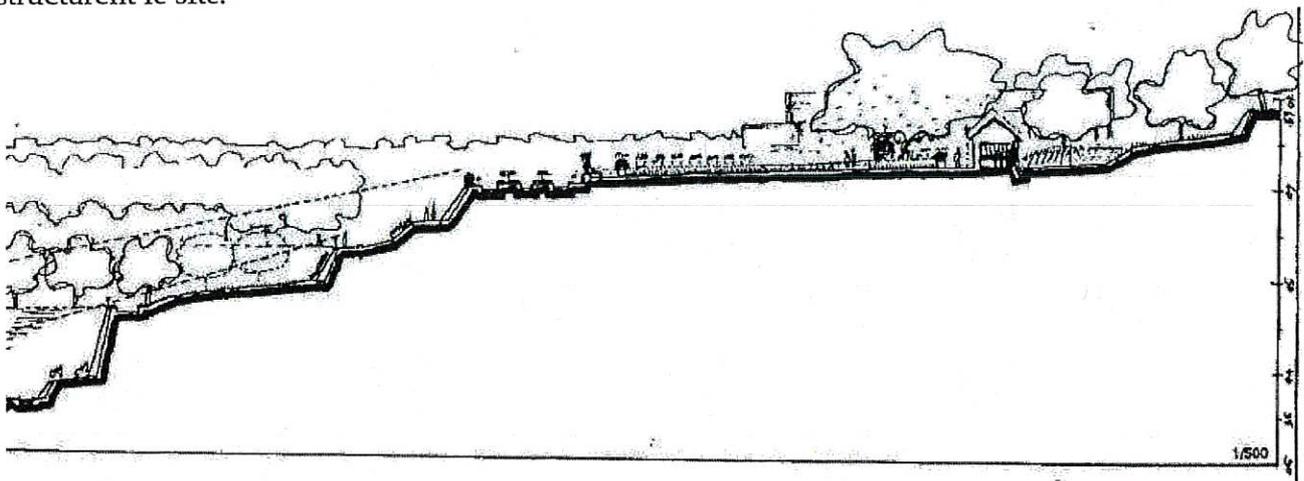
Au sud du château, la conception des jardins s'appuie en particulier sur l'existence de terrasses s'étagant le long du coteau, ainsi que sur les nombreuses sources et les cheminements d'eau qui structurent le site.

Coupe des terrasses sud - extrait du projet de Bertrand Paulet

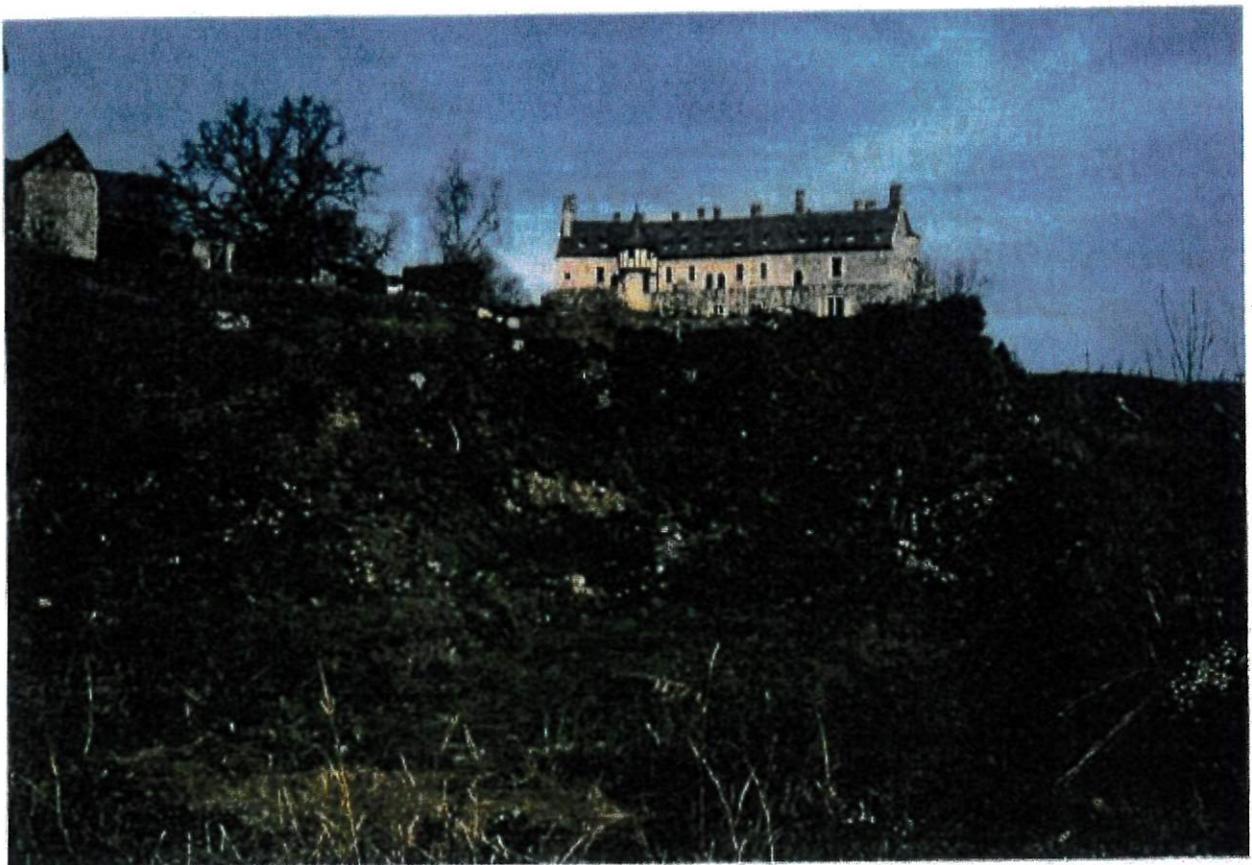
3 – vers le château depuis le coteau sud du Stanco

4 – vers le château depuis la cale

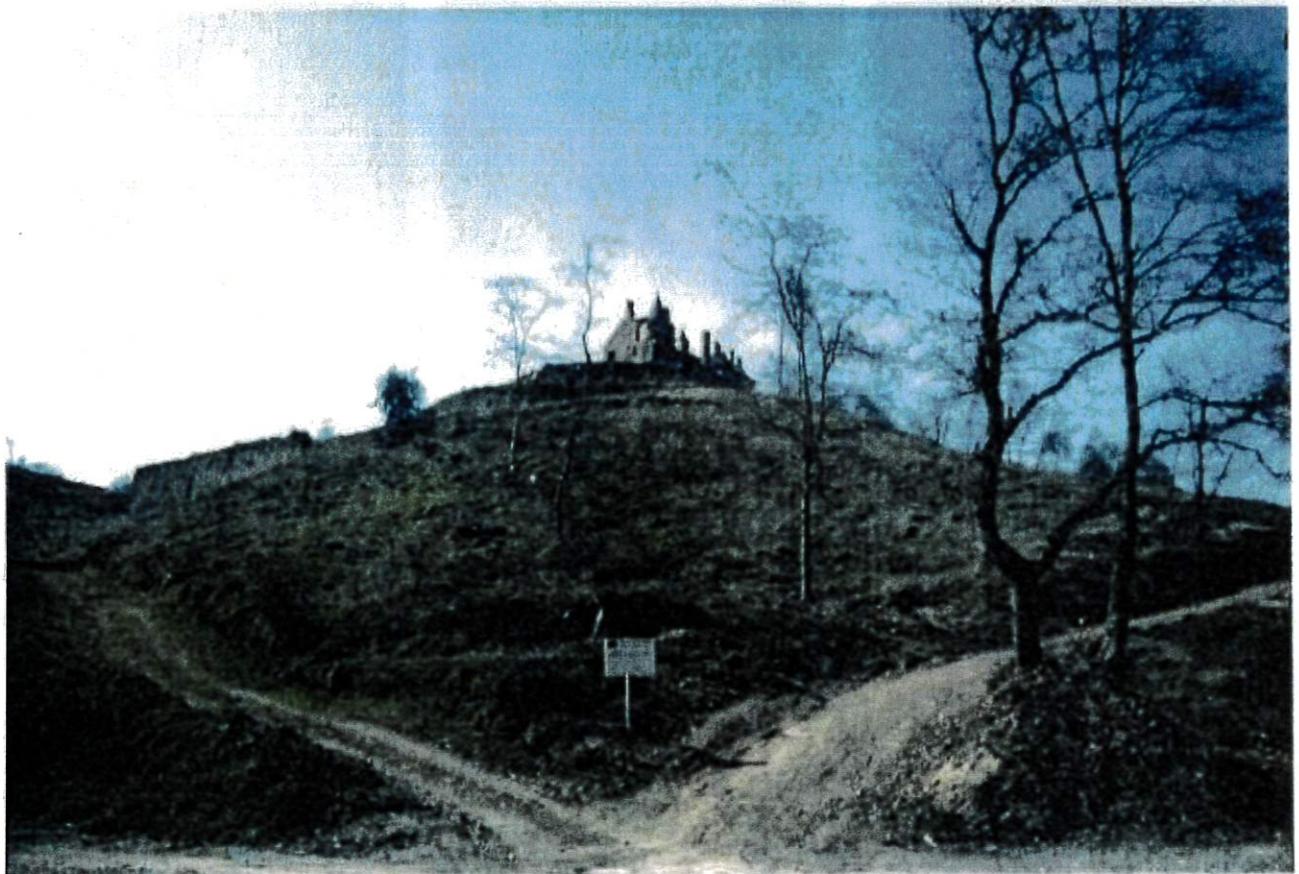
DP11 - Constat d'état des murs des terrasses

Les maçonneries des terrasses constituent un parement davantage que de véritables murs de soutènement fonctionnant sur le principe de murs poids. Ils sont par ailleurs peu épais, eu égard à leur hauteur et à la charge potentielle exercée par les terres des terrasses, et ne semblent pas comporter de pierres d'ancrage dans le talus en nombre suffisant.

En dépit de leur restauration ou reconstruction, et vraisemblablement en raison de certaines malfaçons lors des travaux des années 1990, plusieurs murs présentent des désordres importants :

Compte tenu de la nature des désordres observés, de leur origine liée à la composition même des maçonneries, la démarche de confortement préconisée consiste en une opération de déconstruction-reconstruction des maçonneries instables des murs A, E et N, sur les linéaires indiqués sur les plans.

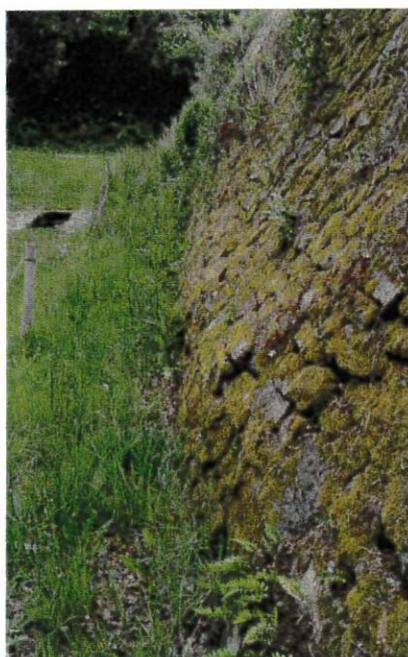
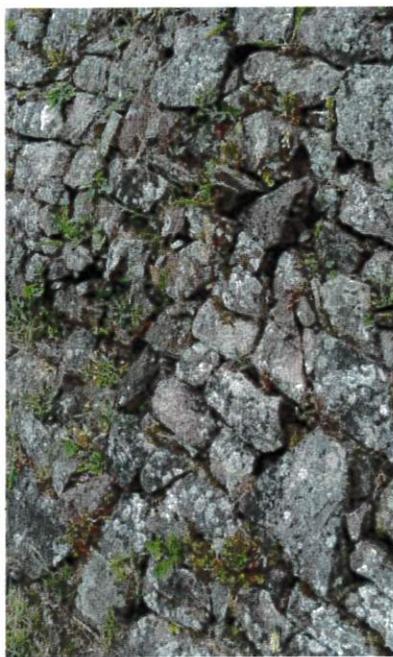
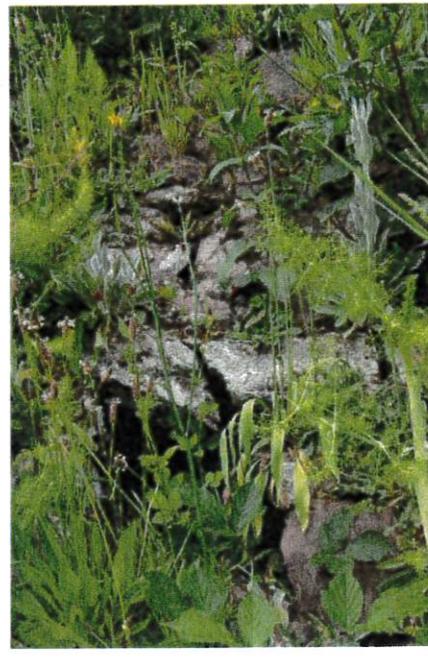
- désorganisation des maçonneries
- apparitions de ventres dans le tiers inférieur des murs
- ouvertures des joints
- chutes de pierres.

Une étude piézométrique réalisée en 2024, d'autant plus probante que l'année a été particulièrement pluvieuse, a permis d'écarter une origine hydrogéologique des désordres. Le diagnostic réalisé par le bureau d'étude BETEM a ainsi mis en évidence 3 origines possibles :

- une composition des maçonneries avec peu ou pas de pierre longues posées en boutisse
- un pourcentage élevé de pierres de petites tailles, qui ne favorise pas une bonne stabilité des maçonneries
- un manque d'alignement des pierres à l'arrière du mur, avec des zones en porte-à-faux générant des reports de charge qui favorisent l'apparition de ventres vers l'extérieur du mur.

La dépose des maçonneries sera effectuée en conservation, pour permettre le réemploi des moellons dans la reconstruction. Un complément de pierre de grandes tailles sera apporté, adaptée notamment à une pose en boutisse, afin d'améliorer la stabilité des maçonneries. Les pierres neuves seront de même nature que les pierres anciennes (grès) et feront l'objet d'une validation par le maître d'œuvre et le maître d'ouvrage du projet.

Le remontage s'effectuera selon les techniques constructives de la pierre sèche, en veillant à se rapprocher autant que possible de l'aspect et du calepinages des maçonneries anciennes conservées (opus incertum), en s'attachant par un appareillage homogène, à rendre invisibles les raccords avec les maçonneries anciennes conservées. Un hourdage à la terre pourra toutefois être envisagé, selon les techniques propres au murs bocagers du Trégor.

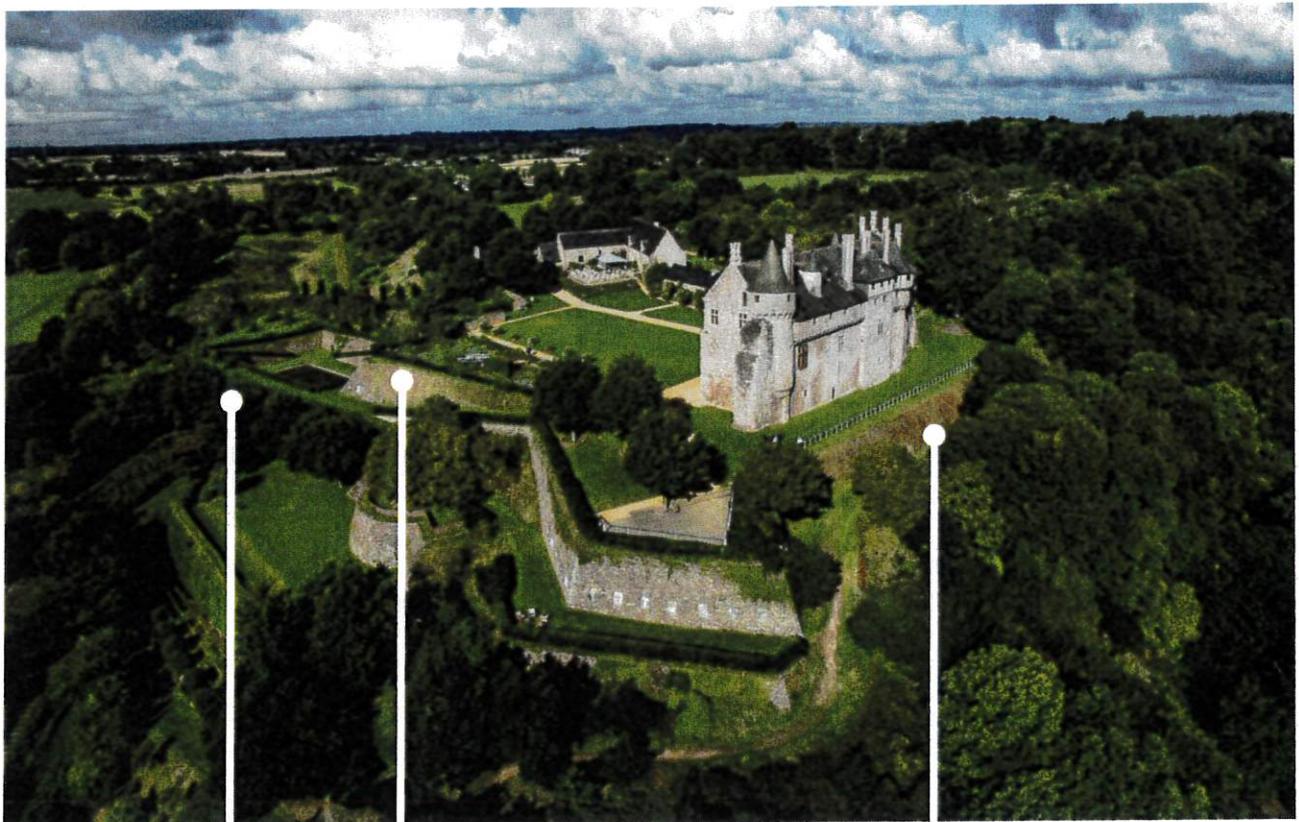
Les murs concernés sont les murs A (arrière du château), E (sous le bassin aux chevaux) et N (le long de rampe d'accès au bassin aux chevaux) – cf. vue ci-dessous et plans de localisation.

Mur E

Mur N

Mur A
